Archäologische Ausgrabungen in Baden-Württemberg 2003

Ein römischer Gutshof bei Überlingen-Bambergen, Bodenseekreis

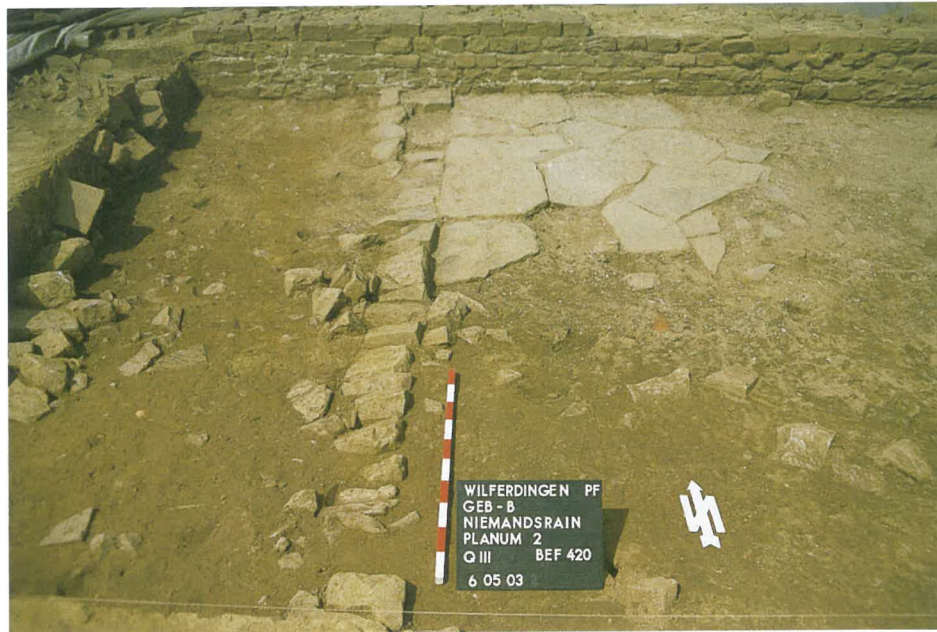
Abb. 112
Remchingen-Wilferdingen. Fußbodenbelag aus Sandsteinplatten in situ im Ostteil des Wirtschaftsgebäudes.

der Ruine in der Merowingerzeit anzeigen. Sucht man nach ähnlichen Gebäuden, so finden sich hinsichtlich der Innenraumgliederung mehrere Parallelen in Süddeutschland, z. B. in den Gutshöfen von Eigeltingen, Kr. Konstanz oder Bondorf, Kr. Böblingen. Die meisten dieser Bauten weisen eine starke Fundamentierung auf, was auf eine Mehrgeschossigkeit schließen lässt. Die Innenraumunterteilung durch die beiden parallelen Mauerzüge wird bei diesen Gebäuden in der Regel im Sinne einer befahrbaren Rampe für Fuhrwerke gesehen, gleichzeitig können die Mauern als Auflage für einen Holzdielenboden gedient haben. In einem vergleichbaren Gebäude in Flehingen/Bauerbach, Lkr. Karlsruhe fand sich ebenfalls lediglich in einer Gebäudehälfte ein Fußboden aus Sandsteinplatten.

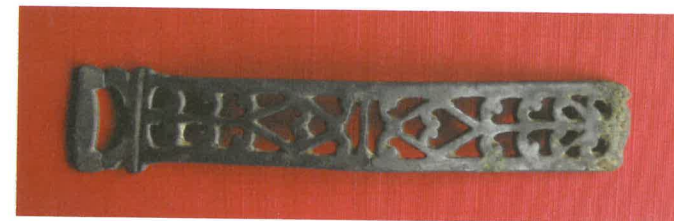
Abb. 115
Überlingen-Bam-
bergen. Von der
römischen Boden-
oberfläche hinter
Gebäude G2:
durchbrochener
Bronzebeschlag mit
Öse. L. 7,5 cm.
